Karakter Visual *Fasade* Bangunan Kolonial Belanda Kantor Pos Besar Medan

Abstrak

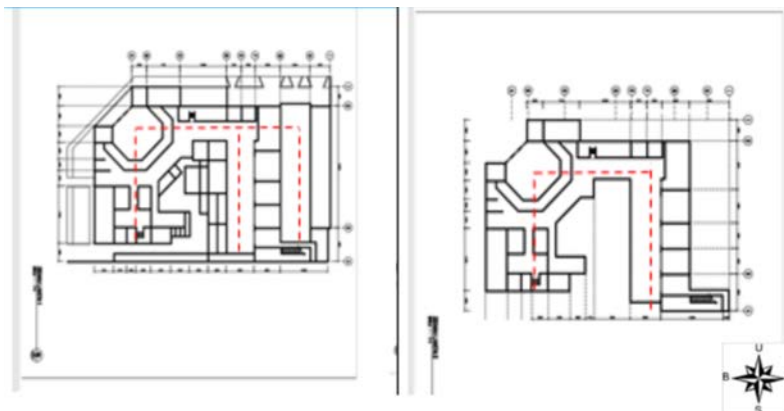
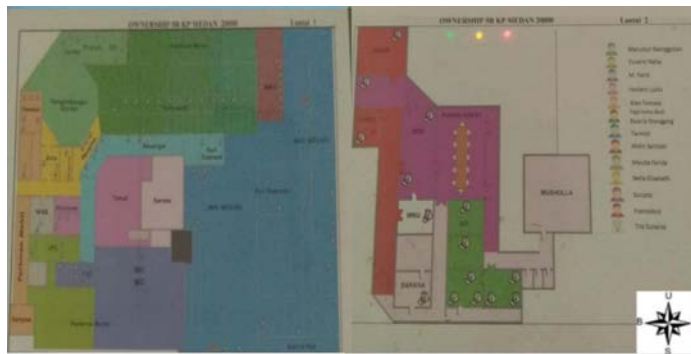
Gambar 1. Perubahan denah bangunan Kantor Pos Besar Medan
(sumber: Ahmad Mansuri Alkindi, 2019 dan dokumentasi pribadi, 2019)

(a) Rekontruksi Denah Awal Bangunan

(b) Denah Sekarang

Fasade bangunan Kantor Pos Besar Medan telah mengalami beberapa perubahan ruangan, namun perubahan yang terjadi dapat diidentifikasi sehingga dapat diketahui wujud *fasade* asli bangunan. perubahan yang paling banyak terjadi pada bagian *fasade* bagian sisi samping kanan bangunan atau lebih tepatnya bagian timur bangunan. perubahan yang terjadi diakibatkan oleh perubahan dengan bangunan.

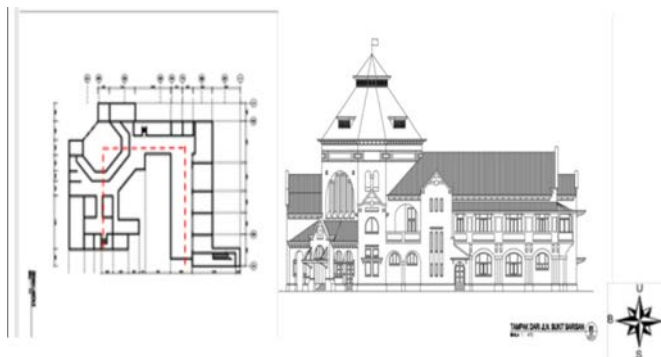
Gambar 2. Bentuk simetris *fasade* pada sisi timur bangunan pada awal pembangunan
(sumber: Ahmad Mansuri Alkindi, 2019)

Pada awalnya *fasade* sisi timur bangunan memiliki bentuk yang simetris mengikuti bentuk denah yang simetris (lihat gambar 2). Namun perubahan denah pada bangunan berdampak cukup signifikan pada *fasade* samping *fasade*. Perubahan yang terjadi relative kecil.

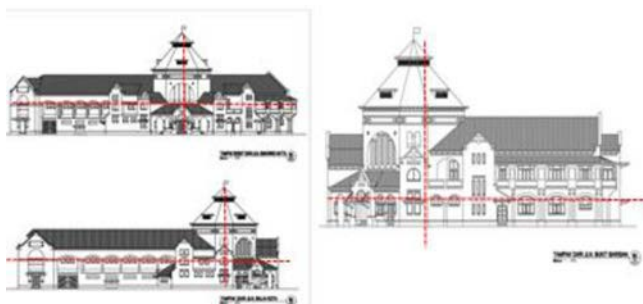
Gambar 3. Bentuk simetris fasde pada sisi selatan, barat dan timur
(sumber: Ahmad Mansuri Alkindi, 2019)

Perubahan *fasade* yang terjadi pada sisi timur bangunan yang ditambah sebagai fungsi mushola berdampak pada perubahan jenis pintu yang digunakan.

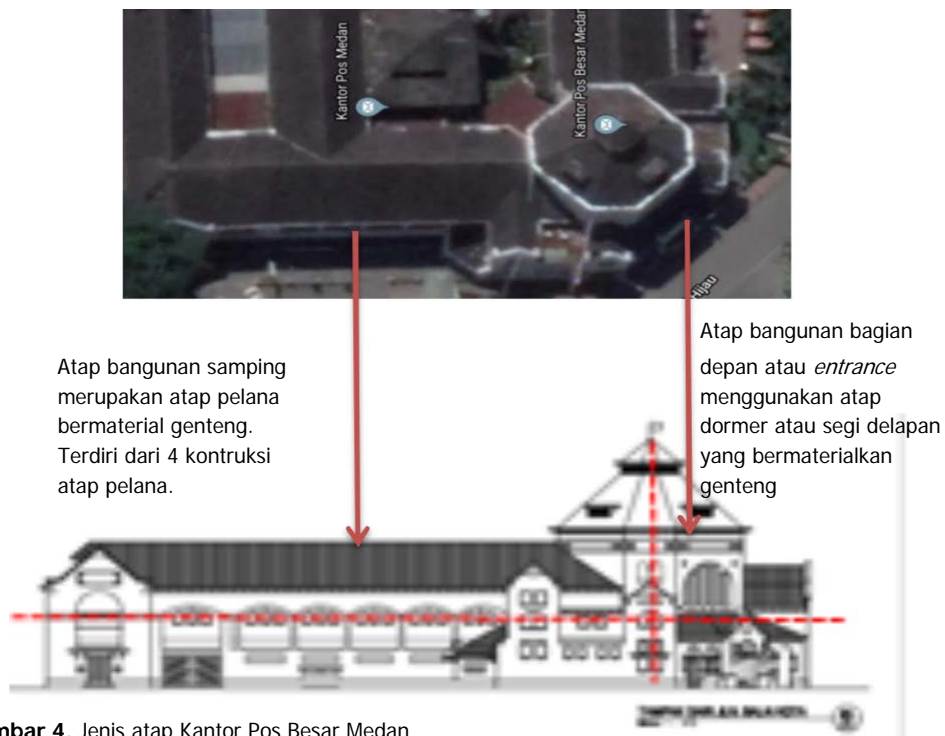
Bentuk atap pada bangunan terdiri dari dua kombinasi jenis yang merupakan kombinasi konstruksi atap pelana dengan atap dormer segi delapan pada bagian *fasade* depan atau bagian *entrance* bangunan. material penutup atap berupa genteng tanah liat. Warna atap bangunan adalah warna cokelat. Pada seluruh bagian atap tersebut tidak ditemukan adanya menguatkan karakter bangunan induk karena atap merupakan bagian penting dalam pembentuk kesan monumental. Perubahan yang terjadi pada atap hanya berupa material genteng yang digunakan karena material yang lama mengalami kerusakan dan jenis yang sulit didapat di Indonesia, mengingat bangunan tersebut di arsitek langsung dari orang Belanda.

Gambar 4. Jenis atap Kantor Pos Besar Medan

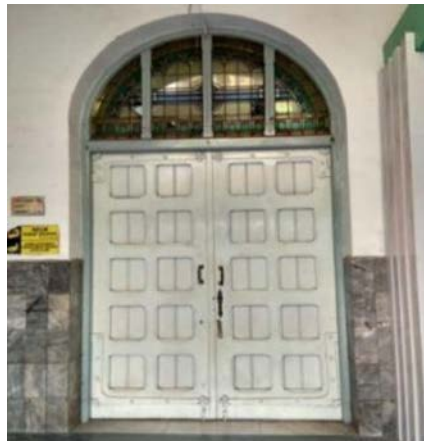
Pintu jenis pertama berupa pintu kayu berdaun dua pintu dengan ukuran yang besar yaitu tinggi 2,5m dan lebar 2m. Ciri yang menonjol pada pintu tersebut yaitu adanya hiasan terbuat dari atas pada pintu tersebut yang berbentuk setengah lingkaran. Pintu dengan berdaun dua pintu tersebut mempermudah masuknya sirkulasi udara dan juga kapasitas manusia. Pintu berdaun dua pintu tersebut juga merupakan ciri dari bangunan kolonial Belanda yang saat ini masih baik fisiknya.

Gambar 5. Jenis pintu pertama pada *fasade* bangunan Kantor Pos Besar Medan
Sumber: Dokumentasi pribadi, 2019

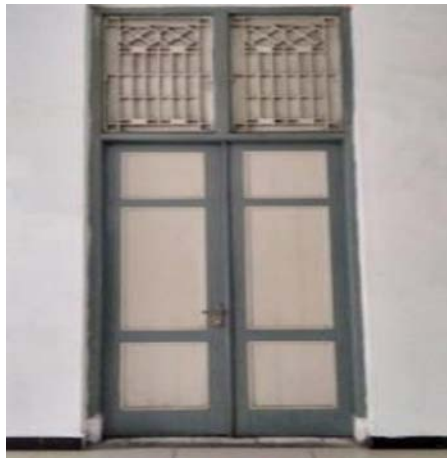
Jenis pintu yang kedua mendominasi *fasade* sisi timur yaitu pintu berjenis kreyak. Jenis pintu kreyak pada *fasade* bagian luar terlihat di bagian timur bangunan namun pada pintu bagian ruang dalam terdapat jenis pintu kreyak dengan jumlah 6. Tinggi daun pintu yaitu 3,5m dengan lebar 0,88m berwarna putih dengan *finishing* plitur. Jenis pintu yang digunakan merupakan upaya beradaptasi dengan iklim di Indonesia terutama di kota Medan. Jenis pintu yang digunakan juga dapat mengurangi kecepatan angin yang berasal dari luar bangunan sehingga angin yang masuk akan tetap terasa nyaman dan dapat menggantikan udara panas dalam ruangan dengan udara baru yang sejuk dari luar bangunan.

Gambar 6. Jenis pintu kedua pada *fasade* bangunan Kantor Pos Besar Medan
Sumber: Dokumentasi pribadi, 2019

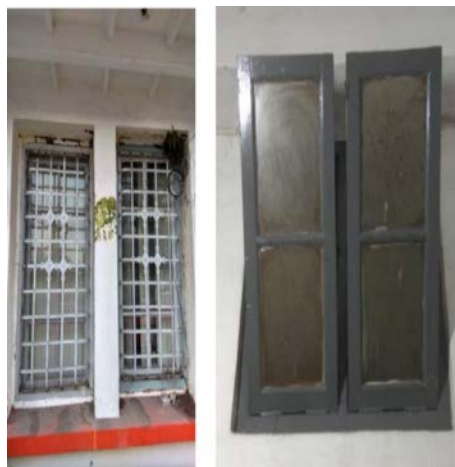
Pada bangunan Kantor Pos Besar Medan di bagian *fasade* depan atau dibagian selatan bangunan memiliki bukaan di tiap sisi gevel bangunan berbentuk persegi dan warna putih. Jendela yang digunakan memiliki tinggi 1,5m dan lebar 50cm dan juga ada kombinasi jendela persegi atau kotak dengan ukuran 50 x 50 cm dengan ditutupi jerjak besi. Pada bagian sisi barat bangunan menggunakan jendela setengah lingkaran. Dan untuk jendela bagian dalam bangunan menggunakan jendela berbahan kayu berbentuk persegi dengan ukuran 40cm kali 1m.

Gambar 7. Jenis jendela luar dengan jerjak besi dan jendela bagian dalam
Sumber: Dokumentasi pribadi, 2019

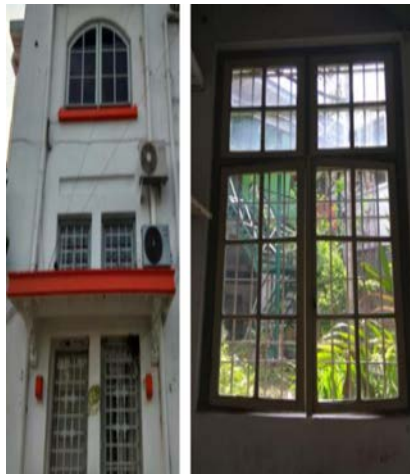
Gambar 8. Jenis jendela luar dengan jbenjukan persegi dengan jerjak besi dan jendela dalam bahan kaca bentuk persegi
(sumber: Dokumentasi pribadi, 2019)

Jendela ini memiliki ciri, yaitu terdiri dari empat jenis jendela yang tersusun secara *vertical*. Penggunaan jendela jenis ini memberikan dampak pada bangunan dengan mendapatkan pencahayaan alami secara maksimal.
