# Dampak Abrasi di Pesisir Pantai Lebih dan Pura Tanah Lot, Bali terhadap Keberlanjutan Destinasi Wisata Pesisir

Tri Anggraini Prajnowrdhi <sup>1</sup>, Kadek Suwi Yantari <sup>2</sup>

<sup>1,2</sup> Lab Perencanaan Kota/ Program, Studi Arsitektur /Fakultas Teknik, Universitas Udayana

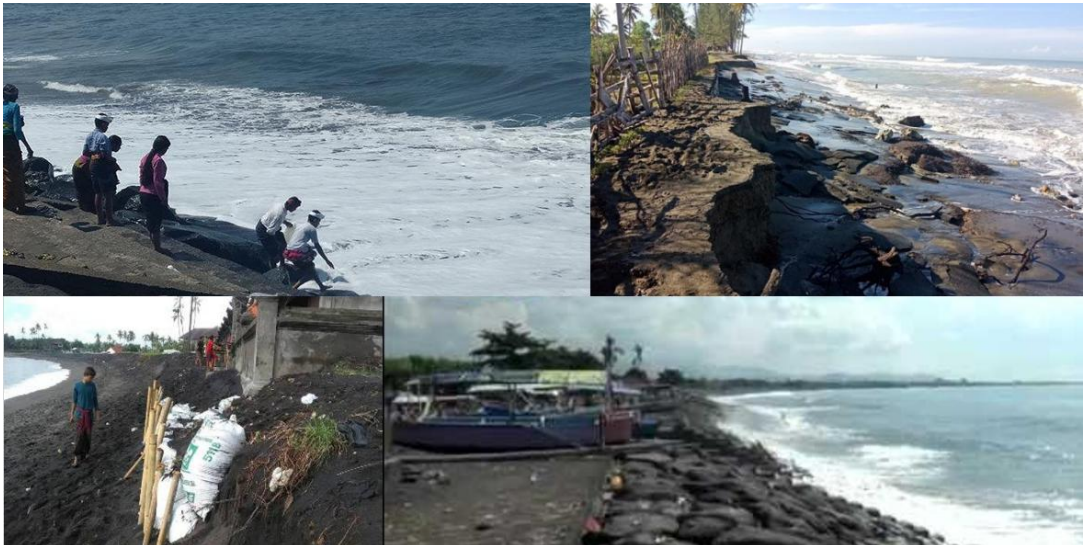
**Gambar 1.** Pantai Lebih Gianyar, kondisi saat abrasi dan setelah penanganan abrasi yang dilakukan  
Sumber: Dokumentasi penulis, 2024

Penanganan abrasi di pesisir Pantai Lebih sudah dilakukan oleh pemerintah daerah bersama masyarakat sekitar. Namun terjadi beberapa masalah di lapangan, seperti adanya penolakan dari kelompok nelayan dan kurang mampunya upaya yang dilakukan untuk menangani dampak abrasi di Pantai Lebih. Berikut merupakan penanganan abrasi di Pantai Lebih menurut Ilham, (2019):

1. Penanganan abrasi di pantai Lebih awalnya dilakukan oleh swadaya masyarakat dengan membuat penahan ombak menggunakan bambu yang disusun di sekitar pesisir, namun penanganan ini tidak bertahan lama.
2. Penanganan dilanjutkan oleh pemerintah daerah dengan pemasangan penahan ombak, di sepanjang pesisir, Namun, karena kerasnya ombak, pasir terbawa hingga menutupi pemecah ombak tersebut.
3. Pada tahun 2011 dilakukan Pembangunan Krib oleh pemerintah Gianyar yang bekerjasama dengan Balai Wilayah Sungai dengan panjang 1.204-meter dengan anggaran Rp 26,8 miliar.
4. Pada tahun 2012 Perbaikan Krib yang rusak dengan panjang 395 meter yang menghabiskan anggaran sebesar Rp 8,9 miliar.

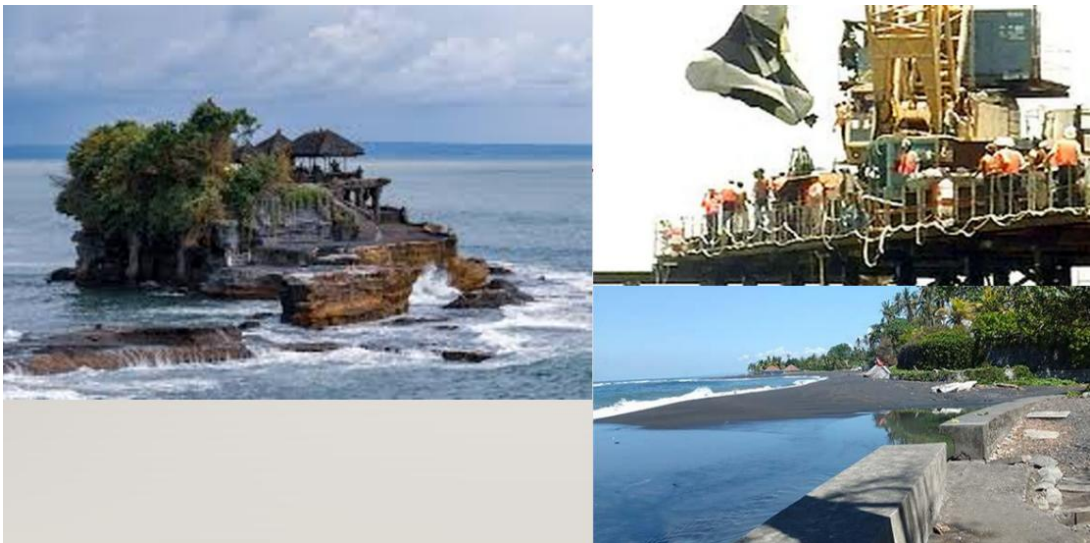
**Gambar 2.** Pantai Tanah Lot, Tabanan. Kondisi saat abrasi dan setelah penanganan abrasi yang dilakukan  
Sumber: Dokumentasi penulis, 2024

1. Penanganan abrasi sudah dilakukan dari tahun 1987, proyek perlindungan tahap I. Proyek ini dilakukan dengan pemasangan tetrapod dengan berat 2 ton, dan diletakan pada bagian depan Pura. Selain pemasangan tetrapod, pada tahap ini juga dilakukan pembuatan dinding buatan untuk memecah gelombang.

3. Penanganan abrasi di kawasan ini terus dilanjutkan dengan membuat desain penanganan abrasi yang tidak mengganggu Pura, yaitu dengan alternatif pembuatan pemecah gelombang yang diletakan di bawah air sehingga tidak terlihat dari permukaan, dan alternatif lainnya yaitu membuat karang untuk pemecah ombak. Pembuatan desain penanganan ini dilakukan pada tahun 1992 hingga 1998.

4. Penanganan abrasi tahap II, dilanjutkan pada tahun 2000 hingga pertengahan tahun 2002. Pekerjaan tahap II dimulai dari pekerjaan persiapan, dilanjutkan dengan pekerjaan pemindahan tetrapod yang dipasang pada tahap I, dan memindahkan endapan pasir. Setelah pekerjaan tersebut selesai, barulah memasang pengaman baru dengan konstruksi tetrapod yang diletakan dibawah permukaan air sepanjang 182 m dengan lebar 70 m, pekerjaan dinding karang buatan dengan luas 2.136 m<sup>2</sup>, dan penimbunan pasir dengan volume 1.570 m<sup>3</sup>.
